# ХРАМ ИКОНЫ БОЖИЕЙ МАТЕРИ «ЗНАМЕНИЕ»

## НОВО-НИКИТСКОЕ, ТВЕРСКАЯ ОБЛ., КИМРСКИЙ Р-Н

## Храм иконы Божией Матери «Знамение», план 1 этажа и южный фасад, гипотетическая реконструкция

**Приходской комплекс Знаменской церкви в структуре села Ново-Никитское, гипотетическая реконструкция на начало XX в.**

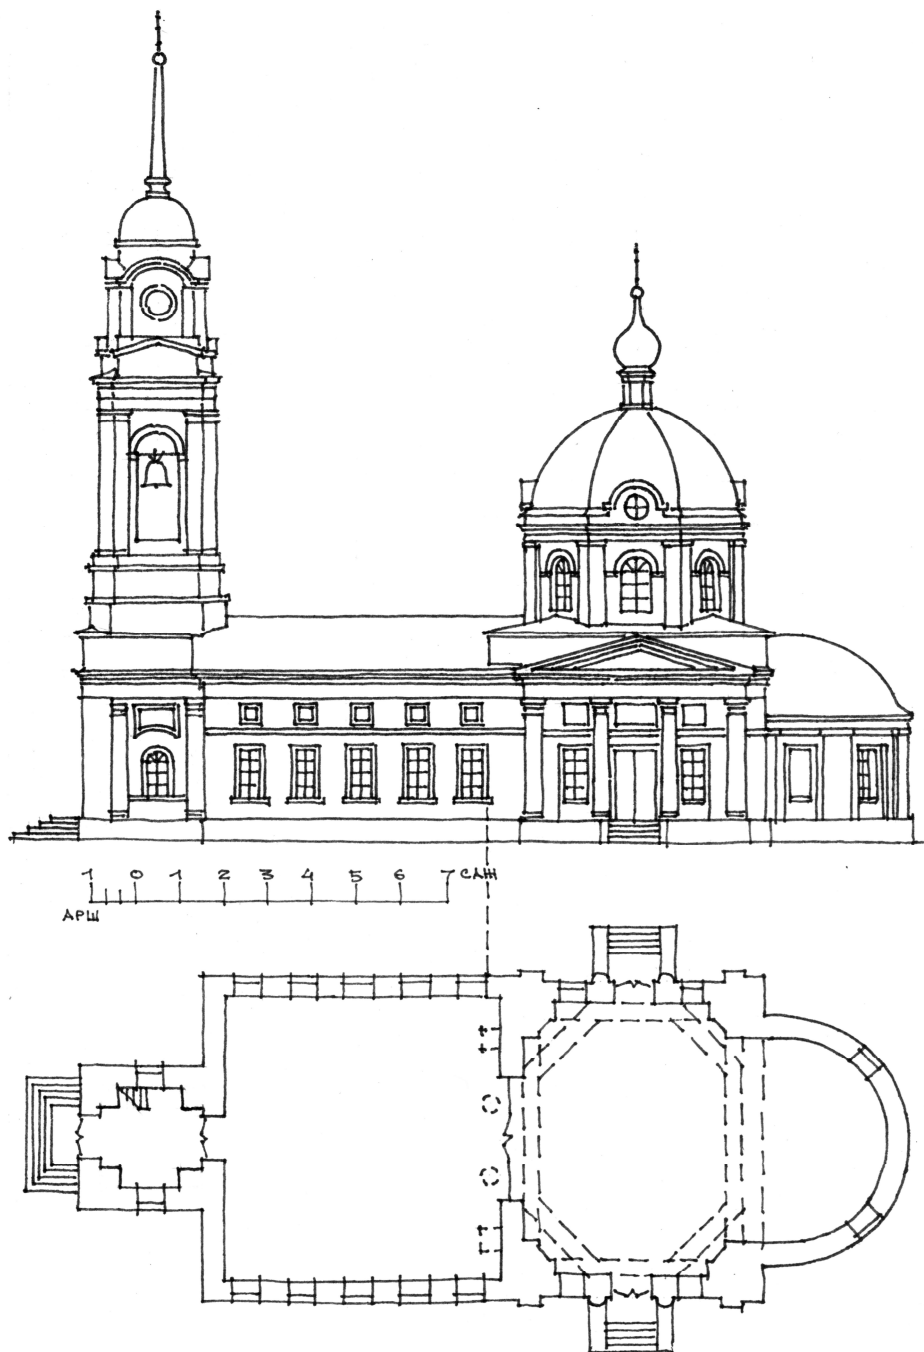
Основой реконструкции храма является фотофиксация руин, выполненная в 2025 г., и сведения по архитектуре храма из открытых интернет-источников.

Четверик храма прямоугольный в плане, вытянут вдоль оси север-юг.

Сохранившаяся ненарушенная кладка юго-западного угла четверика в сопоставлении с исторической фотографией 1960-х гг. свидетельствует об асимметрии северного и южного фасада за счет возможной неглубокой лоджии с запада, или пристроенного входного портика первого строительного этапа. Сохранившиеся во внутреннем объеме четверика пристенные пилоны со скошенными углами и остатки арок и парусов в уровне пят, являвшихся опорой для верхнего яруса, позволяют его реконструировать в виде восьмерика, растянутого вдоль планировочной оси север-юг. Восьмериковое завершение храма видно и на фотографии советского периода. В соответствии с историческими описаниями, в храме имелось 12 окон верхнего яруса, что предполагает наличие окон по восьми граням и дополнительных люкарн по четырем сторонам. Отсутствие окна (окон) по восточной части восьмерика, применявшееся при высоком иконостасе, маловероятно, исходя из описания главного иконостаса как двухъярусного. Свод сомкнутый, восьмигранный с аналогичным покрытием и одной главкой на глухом барабане. Апсида реконструируется как полуциркулярная в плане, исходя из габаритов арки в восточной стене храма, видимой на фотографии 1960-х гг., с двумя окнами по сторонам от центрального запрестольного образа, в соответствии с историческим описанием.

По трапезной с двумя приделами графическая информация отсутствует, за исключением упоминания ее габаритов 6×6 саж., что противоречит ширине храма в 7 саж. и сохранившимся остаткам металлических внутрстенных связей трапезной, позволяющих принять ее планировочный габарит в размер западного фасада храма. Архитектура трапезной реконструирована по принципу стилистического единства с храмом, имеющих в исторических описаниях ее высоты и наличия 10 окон.

По колокольне, как и по трапезной, сведения отсутствуют, за исключением ее возможного вида на крайне некачественной фотографии последнего настоятеля храма на фоне некоторого башнеобразного ярусного объекта, граненого или циркулярного в плане. При отсутствии иных сведений, колокольня реконструируется в соответствии с описанием ее габаритов и наличием трех ярусов, купола и шпиля с Крестом в завершении, квадратной в плане со скошенными углами в верхних ярусах.

Для детальной и обоснованной реконструкции храма необходимо проведение археологических и архивных исследований, обмеров руин

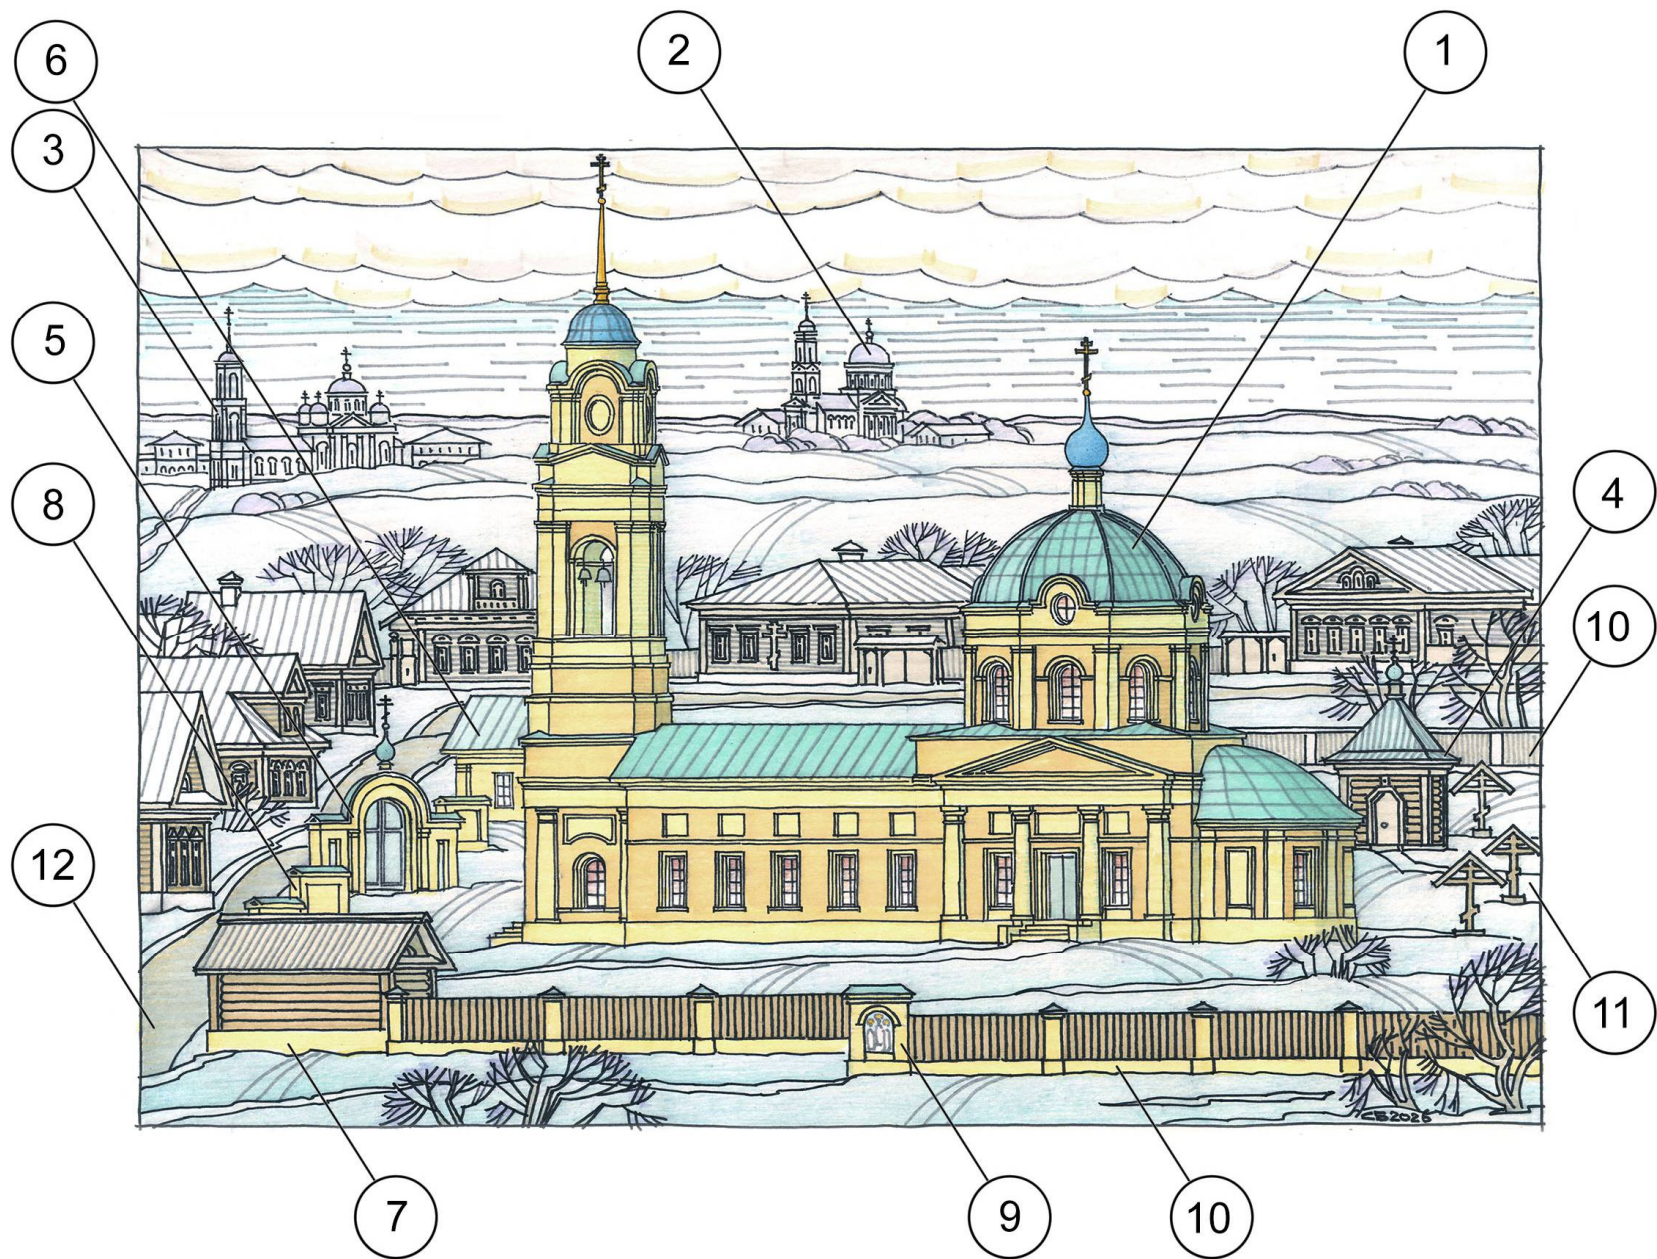
## **Приходской комплекс Знаменской церкви в структуре села Ново-Никитское, гипотетическая реконструкция на начало XX в.: экспликация<sup>1</sup>**

- 1. Храм иконы Божией Матери «Знамение» с теплыми приделами св. вмк. Никиты (северный) и свт. Николая Мирликийского (южный), вид с юго-востока. Утрачен, сохранились незначительные фрагменты стен четверика. Храм реконструируется в южной части церковной территории, в соответствии с историческими картами.**

- 2. Церковь Преображения Господня с приделами Архангела Михаила и Никольским, середина XIX в., село Дуброва. Руинирован, утрачены трапезная и апсида.**

- 3. Пятиглавый с трапезной и колокольной храм Рождества Христова, конец XVIII в., село Горицы. Утрачен полностью.**
- 4. Деревянная часовня на месте первоначального храма в Ново-Никитском, сохранявшегося во время возведения каменного храма и, очевидно, находившегося на свободной от нового строительства территории. Располагалась, предположительно, в северной части территории, свободной, в соответствии с исторической картой, от застройки, в окружении старого погоста.**

- 5. Каменные Святые ворота с центральной аркой и двумя калитками по сторонам от нее. С внешней стороны Святых ворот в исторических описаниях упомянуты иконы по сторонам от центральной арки.**

- 6. Каменная сторожка в северо-западном углу ограды.**
- 7. Деревянный амбар в юго-западном углу ограды.**
- 8. Каменная ограда по западной стороне территории.**

- 9. Икона Тверских святых в столбе южной стороны ограды.**
- 10. Деревянная с каменным столбами ограда северной и южной сторон территории приходского комплекса.**

- 11. Старый погост, предположительно, вокруг первоначального храма в северной части территории.**
- 12. Сельская улица, проходящая углом вдоль западной и северной сторон храмовой территории**
